立足岗位创新 为降本增效助力

更换焊丝无需在停机时进行了

记上汽通用合理化建议项目

从366件到0件，向进排气门错装说“不”

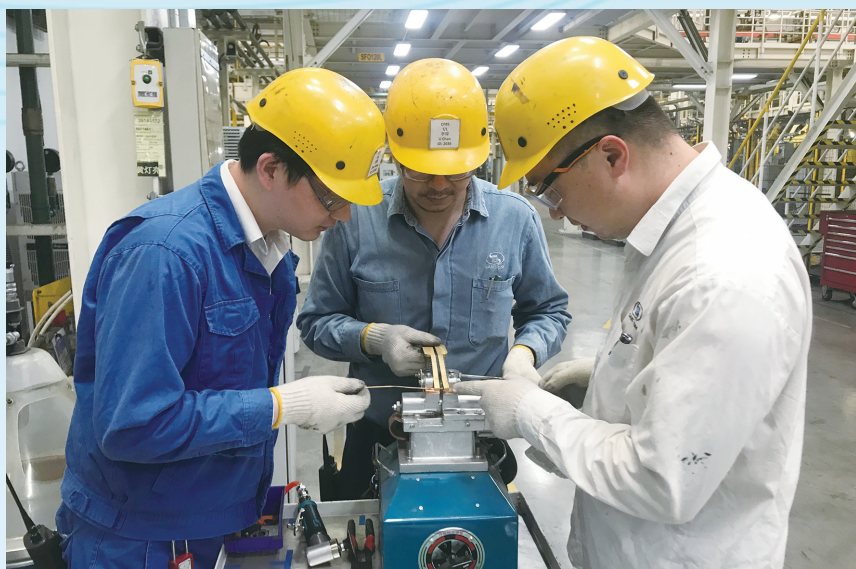
项目实施后，团队发现，整个工艺的难点是焊丝直径的控制。如果焊丝对接没有对齐，就会损坏送丝管而造成停机。因此，他们对专用的对焊机进行了改良，

确保焊丝对接的齐整度。在项目推动过程中，起先对焊瘤打磨使用的是常规打磨工具，打磨效率很低。后来，团队尝试了气动打磨头，大大提升了打磨效率。

在上汽通用凯迪拉克工厂车身车间，生产操作工在开机状态下，通过瞬间通电熔化焊丝的对接技术，将快用尽的焊丝与新丝桶中的焊丝首尾对接，无需停线进入工位以及重新穿丝，就能实现无损耗地对激光焊接过程中所需的焊丝进行更换。

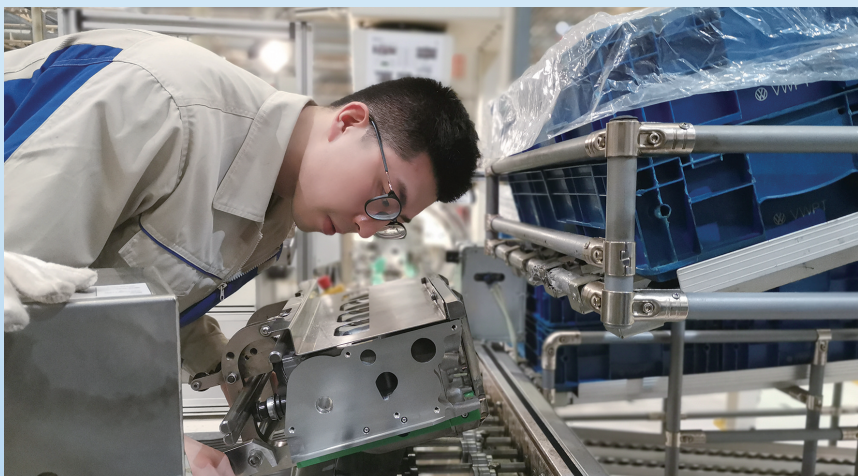
他有针对性地设计了进排气门装配工位防错防护机构：将一块防护板在气门安装位镂空，用螺栓连接滑槽，安装在翻身架上，通过滑槽可以调整防护装置的左右位置。将防护板上镂空的位置正对气门安装孔，保证气门不会错装。同时，还保护了已精加工好的平面，避免在装配过程中与其他异物接触磕碰，导致划伤等。

三种不同型号的缸盖中寻找共同点。经过不断地试验及修改设计图，最终通过滑槽的设计，完美解决了生产换型时防护板的匹配问题。
